預防性瀝青道路再生密封劑

[瀝再生]<sup>TM</sup> 示範

中國廣東省廣州市機場高速公路

2004 年 7 月

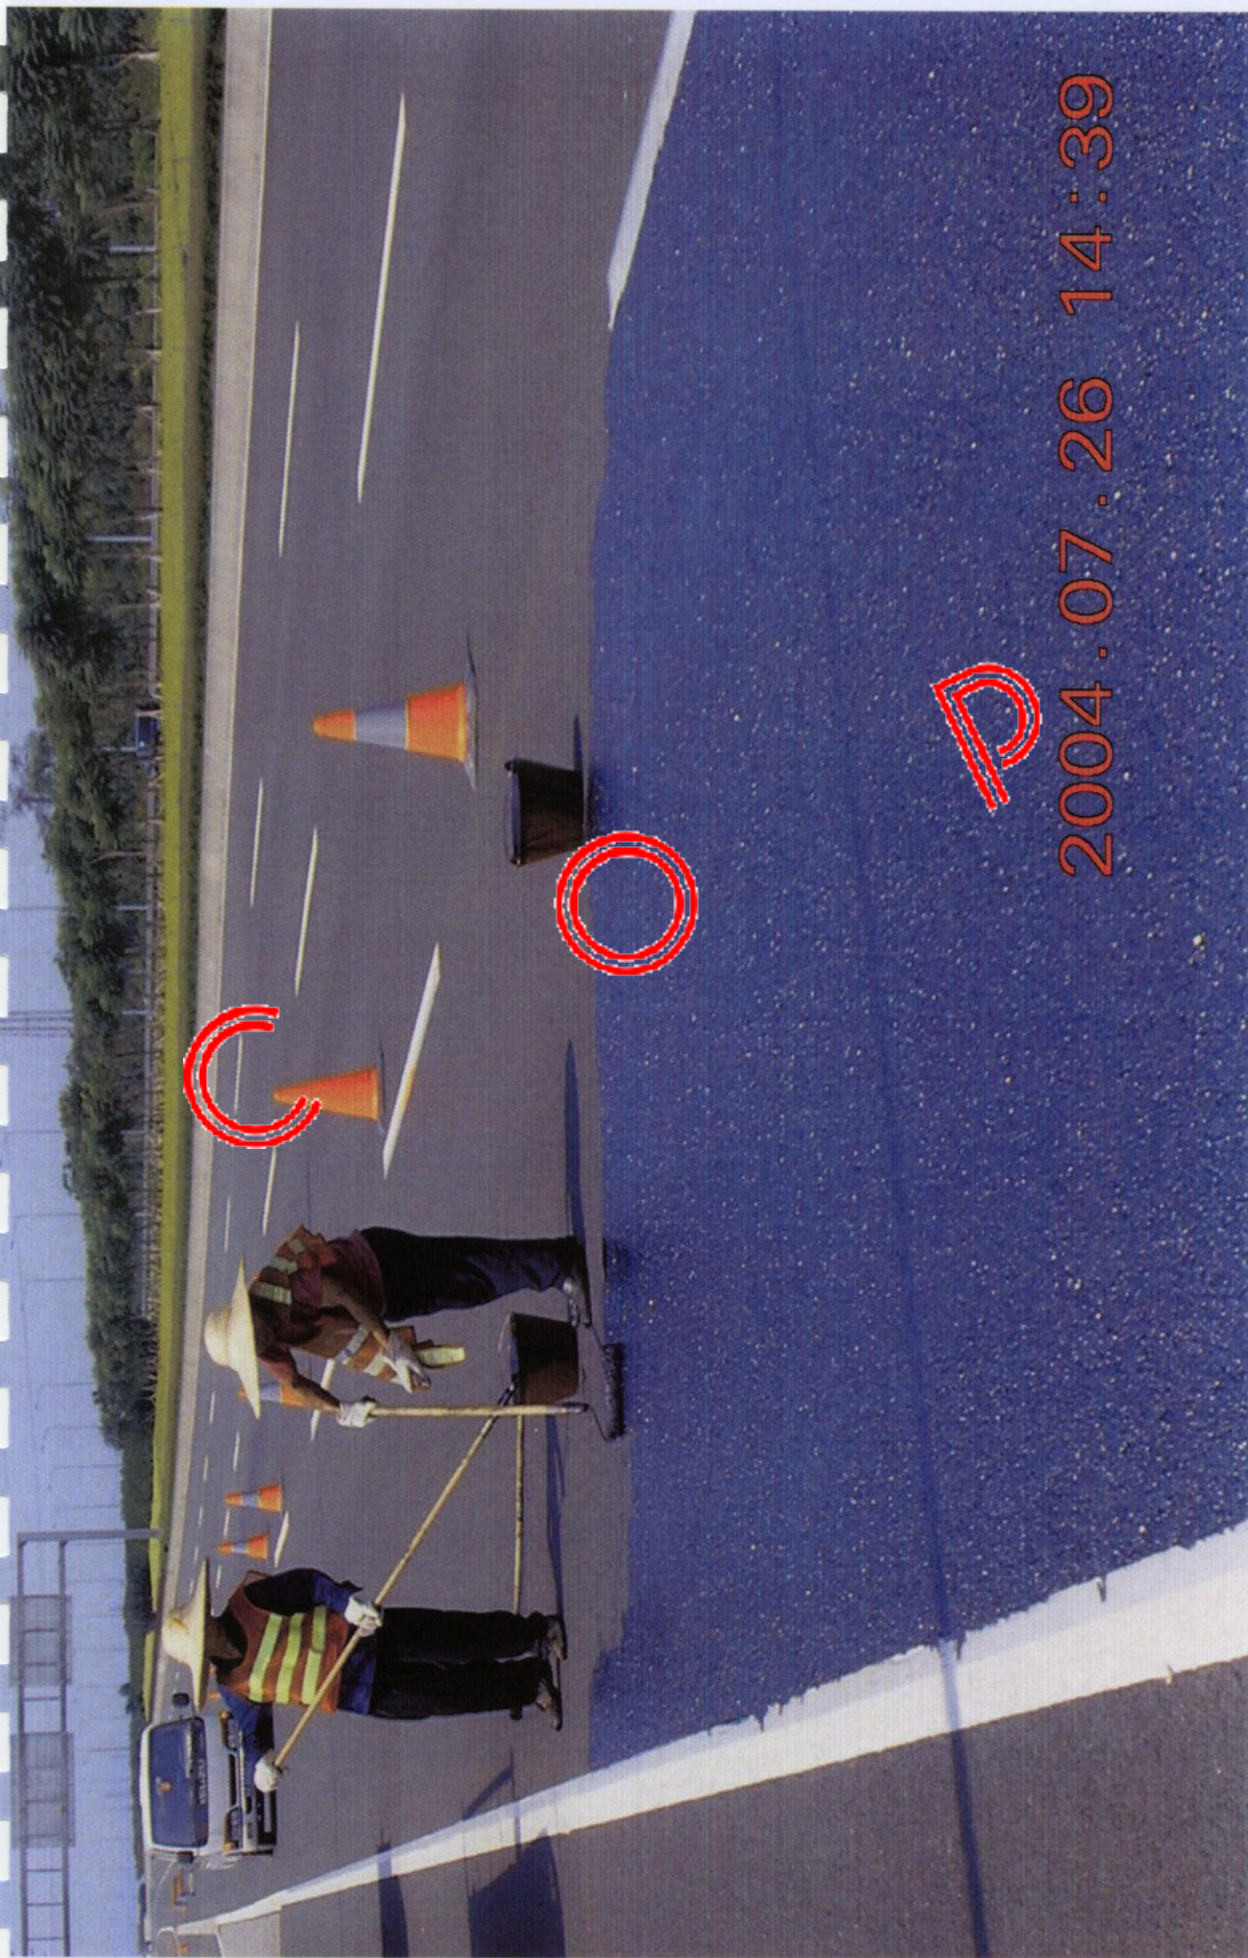
圖表 4.1 (Figure 4.1) 典型瀝用生施用過程

施工時的溫度是攝氏 36 度，濕度約為百分之七十。施工過程於當日下午 3 時 30 分完成，而整段試驗路段被封閉至當日下午 7 時重新開放行走。圖表 4.1 及 4.2 (Figure 4.1 & 4.2) 展示當日的施工過程。

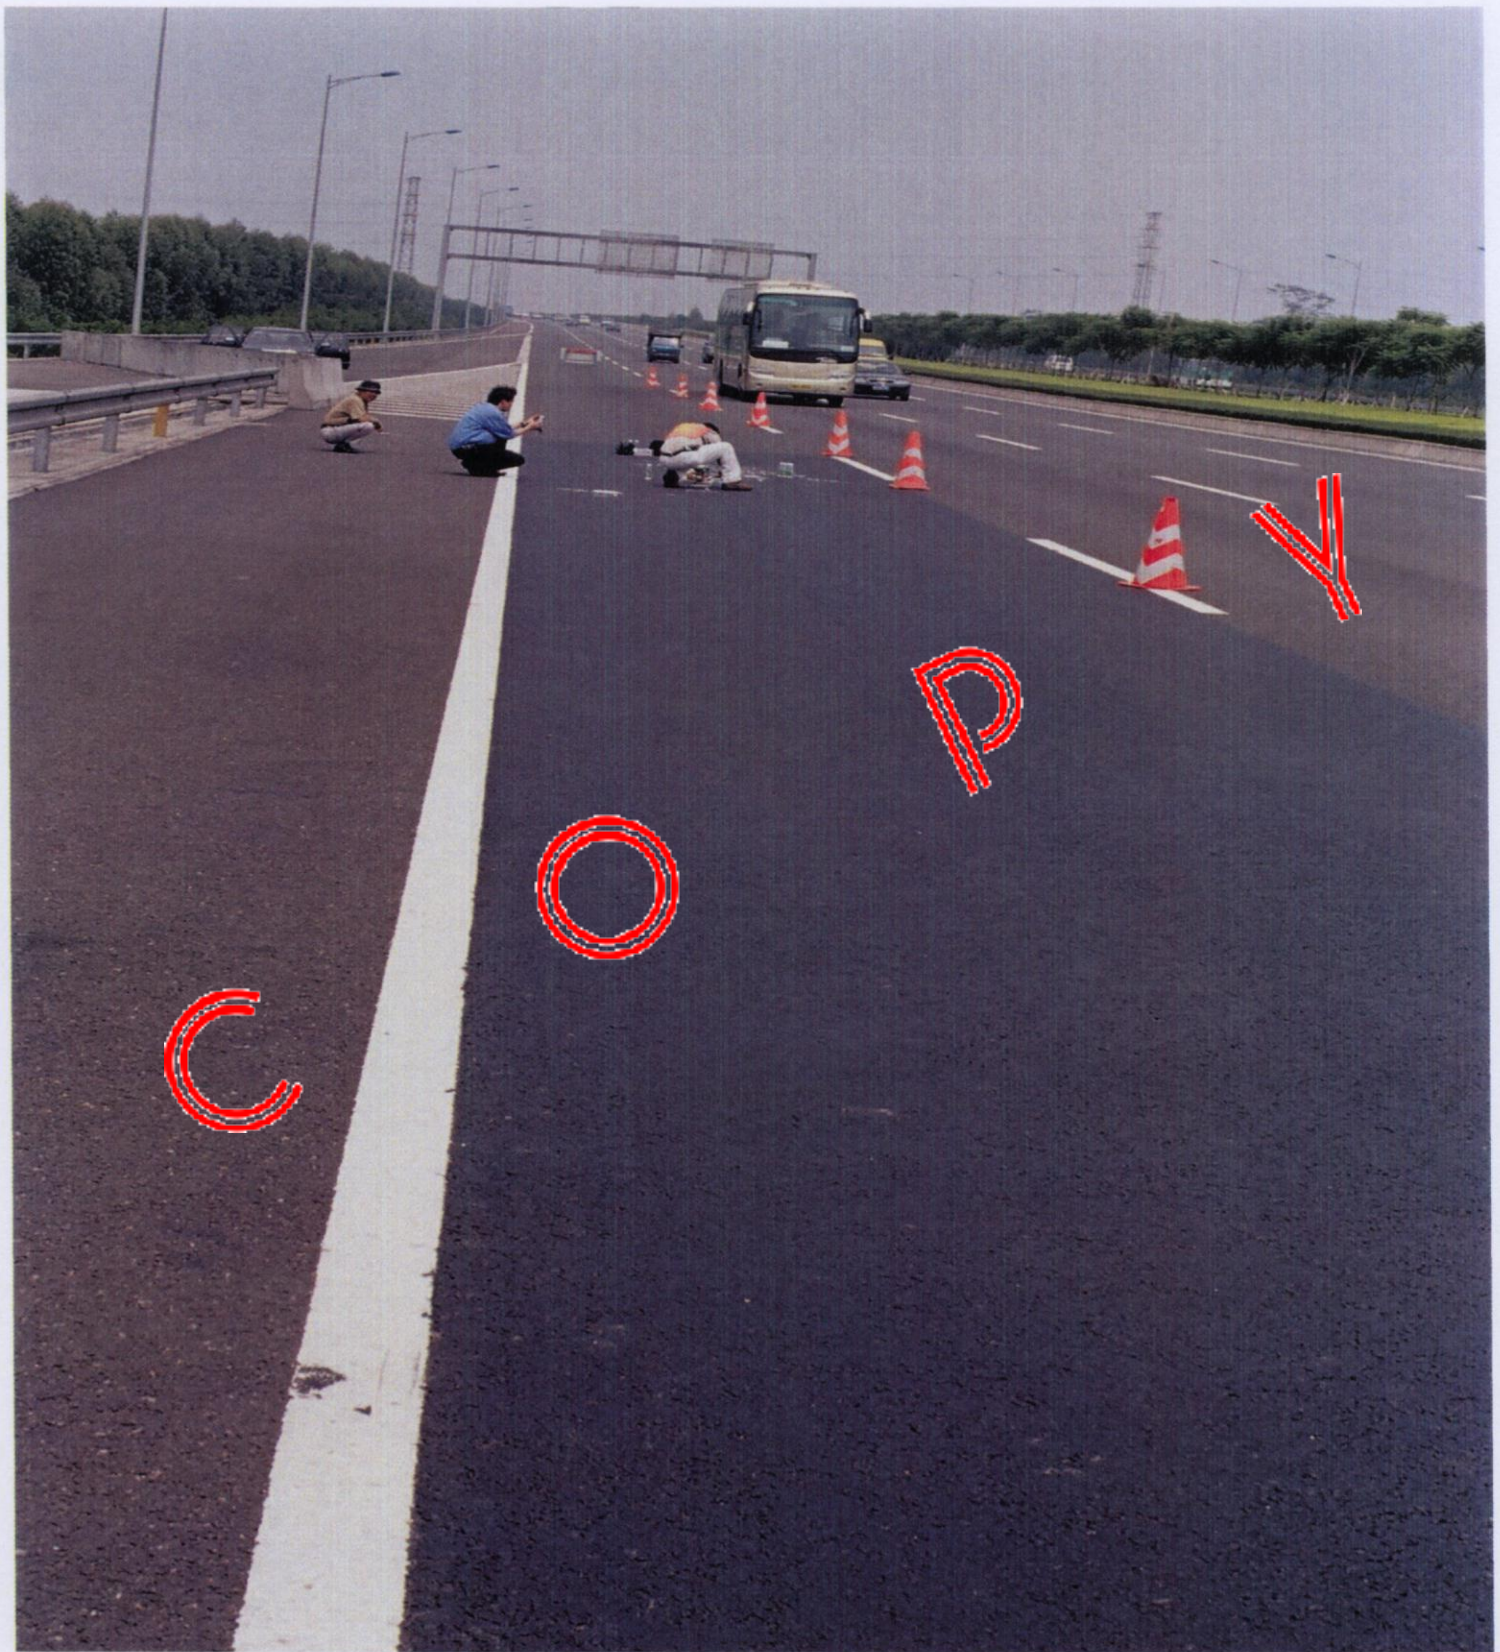
圖表 4.3 (Figure 4.3) 於已漆上瀝再生後2個月的檢查

檢測於 2004 年 9 月 17 日下午 11:30 進行。被漆上[瀝再生]及沒有漆上[瀝再生]的路面能顯而易見。于距試驗路段起點處(北面)的南面約 10 多米處以螺絲刀挖出兩個約 3 厘米深的小孔，用以檢定[瀝再生]的滲透力。距施用[瀝再生]已有兩個月時間，是次檢查証明了[瀝再生]已帶給了一層約 8-10 毫米深的明顯的黝黑，有彈性的表層。於[瀝再生]以下地方，仍是明顯的一層灰白和已被氧化的瀝青層。圖表 4.3 (Figure 4.3) 為實地檢測時的相片。

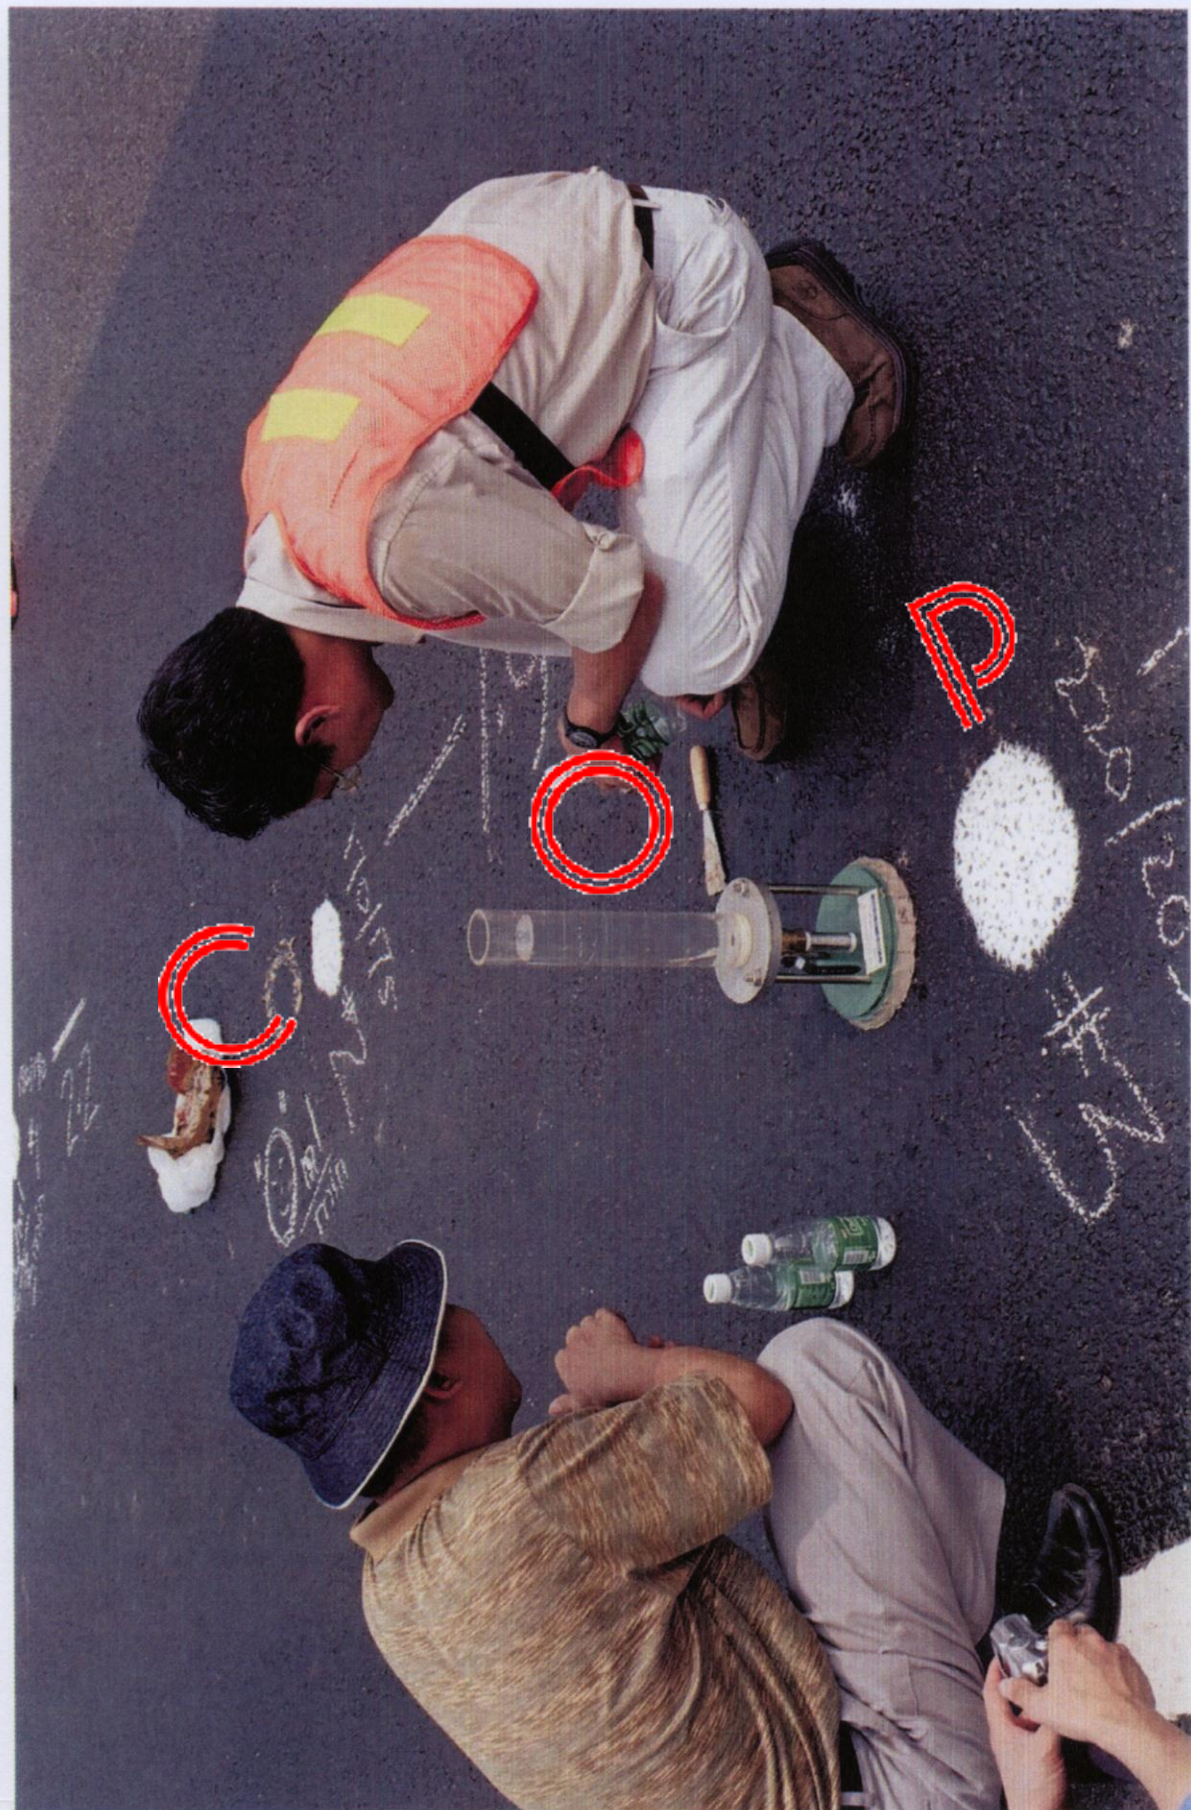
圖表 4.4 (Figure 4.4) 滲水度測試儀

根據系數顯示，此公路於未漆上[瀝再生]前明顯有滲水問題存，而採用[瀝再生]後再沒有滲水問題。圖表 4.4 (Figure4.4)為進行滲水度檢測的相片。

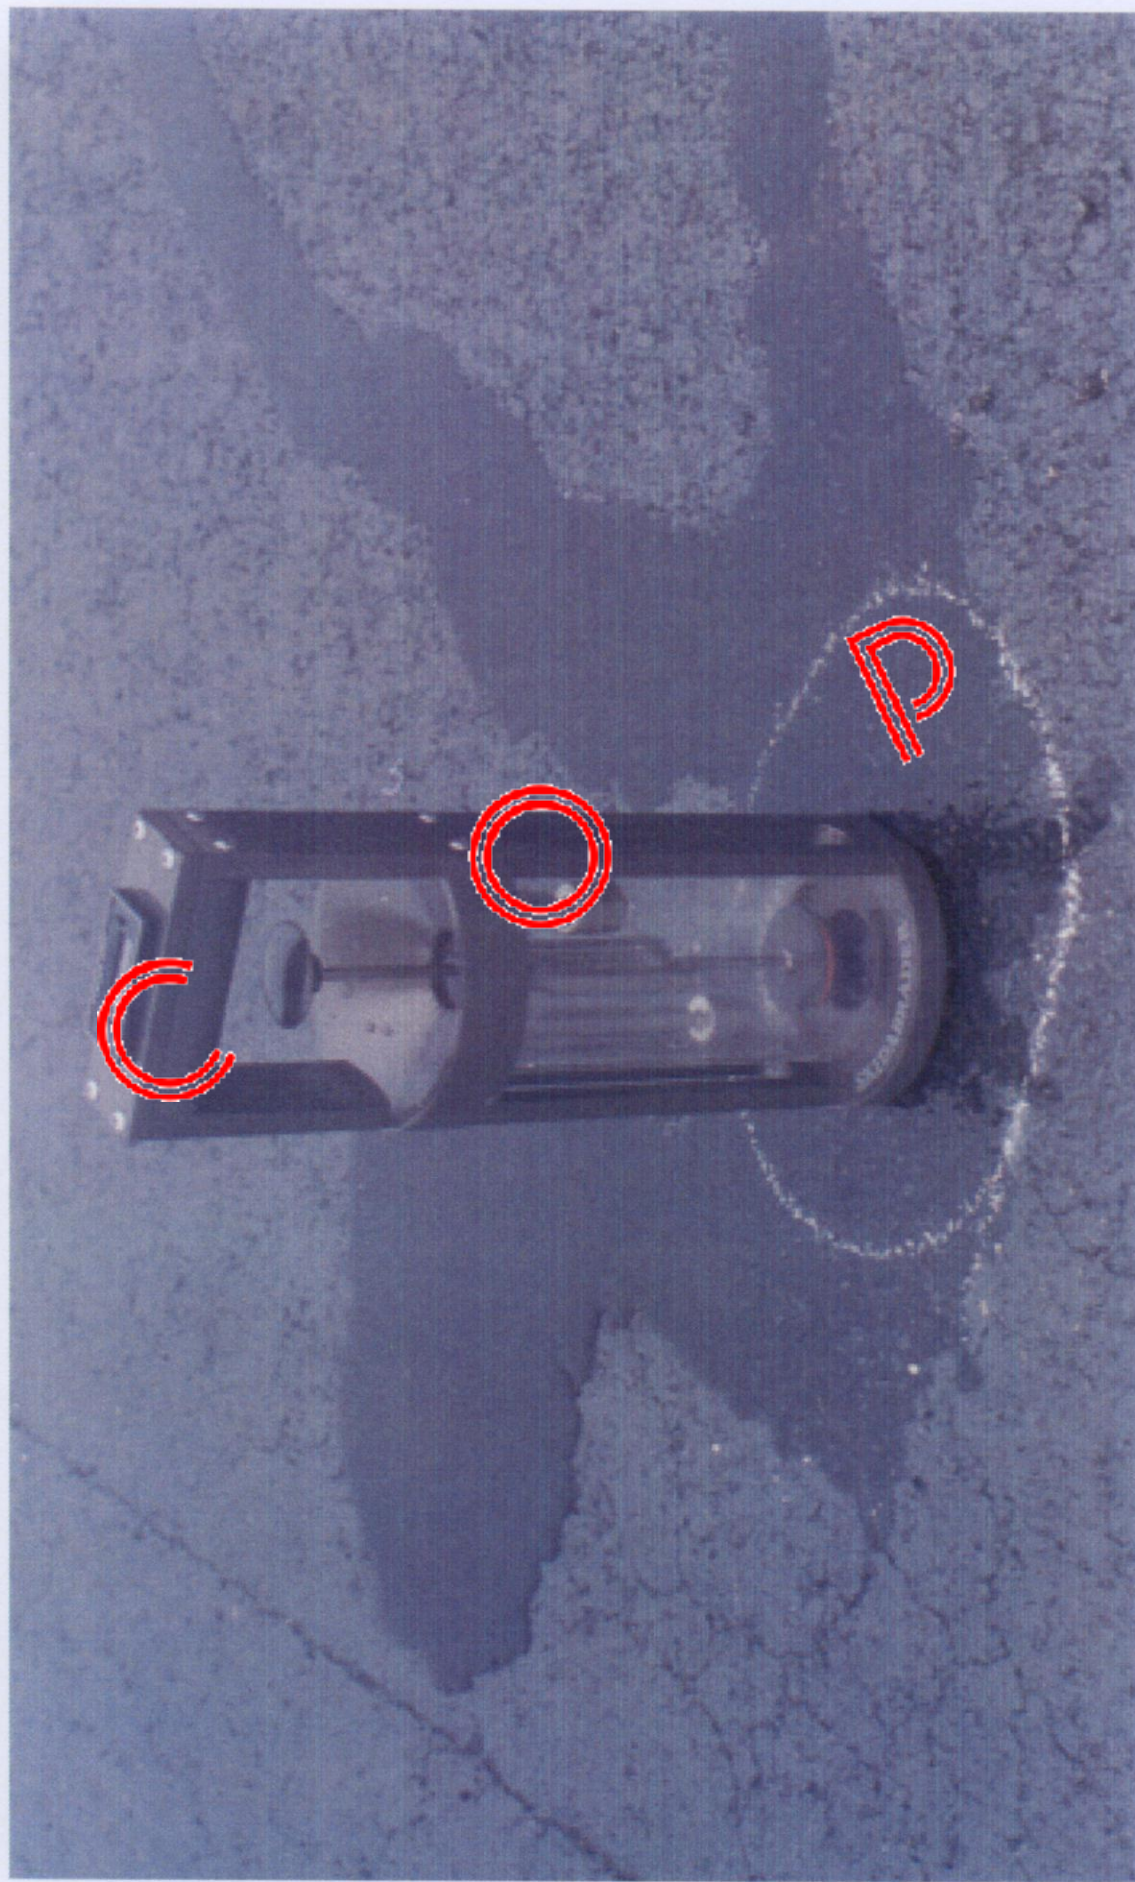
圖表 4.5 (Figure 4.5)  
Humble Equipment Co. - 水流儀

水流儀是由美國路易斯安那州洛磯頂市的 Humble Equipment Company 所制造並以“Outflow Meter”成為註冊商標(圖 4.5)由於[瀝再生]對濕路滑胎情況的影響亦被關注,水流儀將用於測量[瀝再生]對瀝青路面的總體結構影響。水流儀的測試指引可查閱 ASTM 工作文件, WK-364。水流儀可於幾秒間測試出一定數量的水所需要的分散時間。對於瀝青路面來說,建議系數是於 3 至 10 秒間最為理想,亦表示濕路滑胎情況能減至最低。以下圖表 4.4(Figure 4.4)可見相比較下,摩擦抗滑能力基本不變。
