# 沥青路面再生密封剂应用的总结报告

(云南昆玉高速公路开发有限公司课题组)

附件3: Job Location Kunyu Expwy 昆玉高速公路

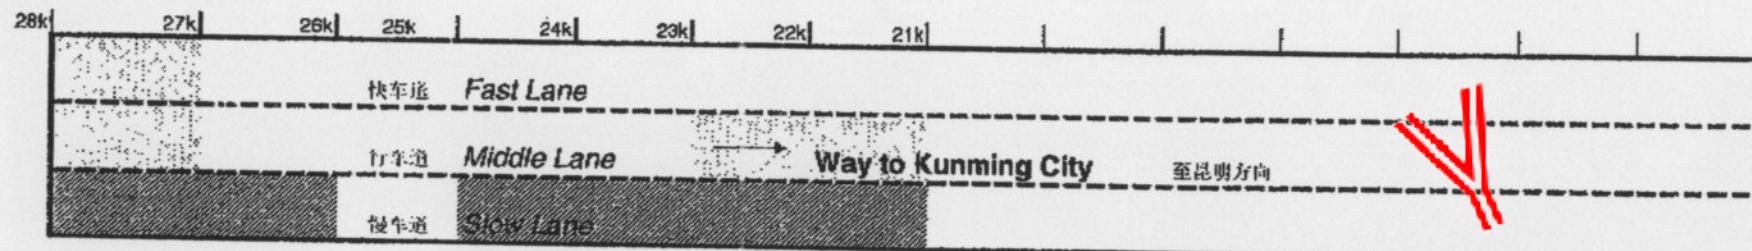
Section #1 K28-K27	2 lanes	2车道
Section #2 K28-K26	1 Lane	1车道
Section #3 K25-K21	1 Lane	1车道
Section #4 K23-K21	1 Lane	1车道
