委托单位：秦皇岛市城市建设投资有限公司

试验单位：同济大学交通运输工程学院道路与机场工程系

试验项目：RejuvaSeal™ 沥青路面再生密封剂路用性能检测报告

RejuvaSeal™ 沥青路面再生密封剂路用性能检测报告

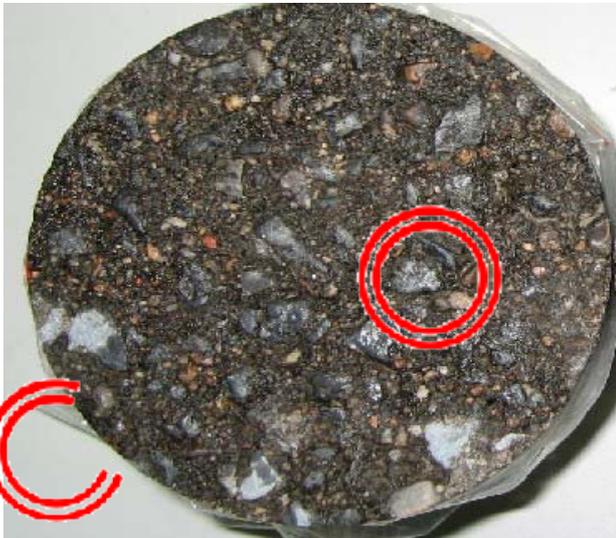
3. 沥再生可以显著改善路面的外观。未使用沥再生的路面表面泛白，比较干燥；使用沥再生后的路面表面显得均匀黝黑、湿润，十分美观。

4. 沥再生可以延缓路面松散和防止路面渗水。未使用沥再生的芯样表面具有轻微松散现象，而使用沥再生 1 年后的芯样表面比较致密，基本没有松散现象。

<p>芯样 - 未施用 沥再生</p>

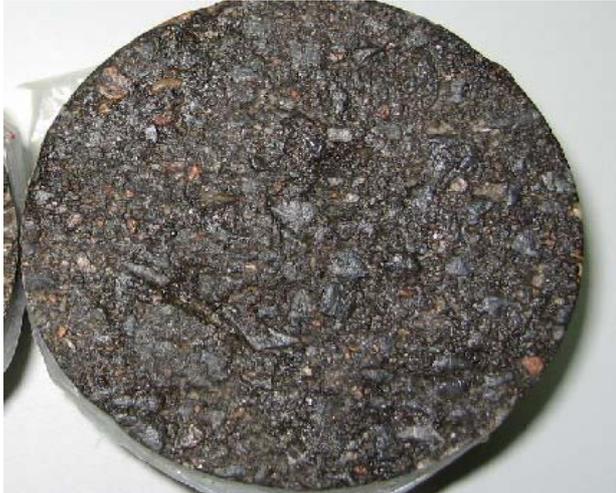
1. 沥再生具有很强的渗透能力。根据清洗后路面芯样的表面观察与测量,沥再生使用 1 年后渗透入路表以下 10~15mm。

<p>芯样 - 已施用 沥再生</p>
